OCENA STANU TECHNICZNEGO

Budynek Mieszkalny

ul. Rudzka 409

44-200 Rybnik

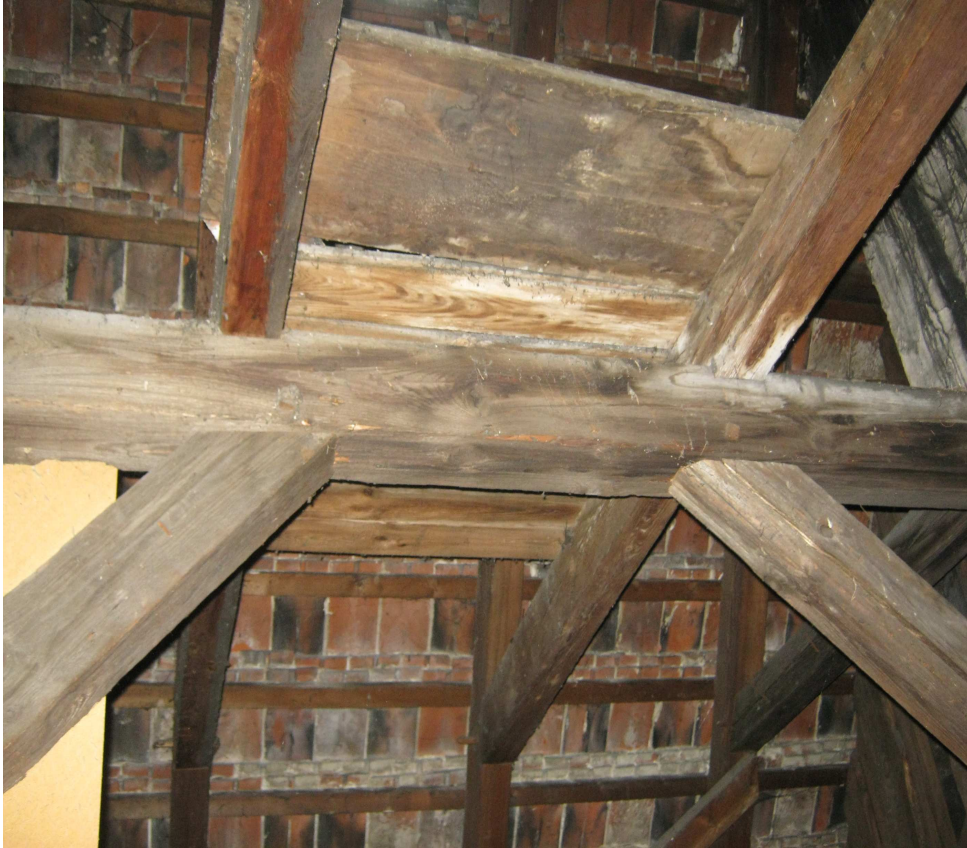
Wokół okienek strychowych i trzonów kominowych występują zalania więźby dachowej. Więźba w miejscach poza zalaniem w stanie dobrym.

Foto 1 - zalanie więźby dachowej

- Konstrukcja więźby drewnianej do remontu w miejscach uszkodzeń biologicznych
- Zaleca się dostosowanie klatek schodowych do aktualnych przepisów p.poż. łącznie z wykonaniem balustrad o zalecanych przepisami prawa wysokościach.

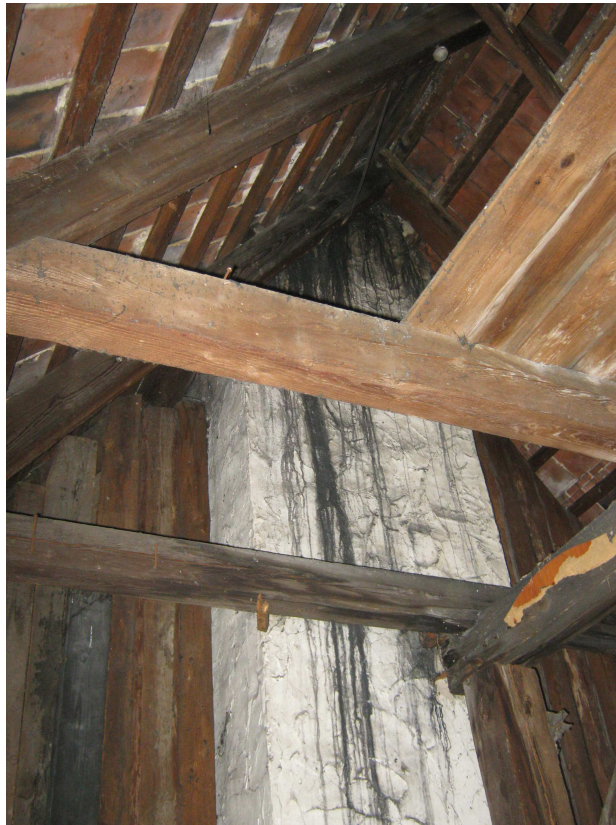
Wokół trzonów kominowych w niektórych mieszkaniach widoczne są zalania oraz pęknięcia.

Foto 2 – widoczne zalanie trzon kominowy na poddaszu

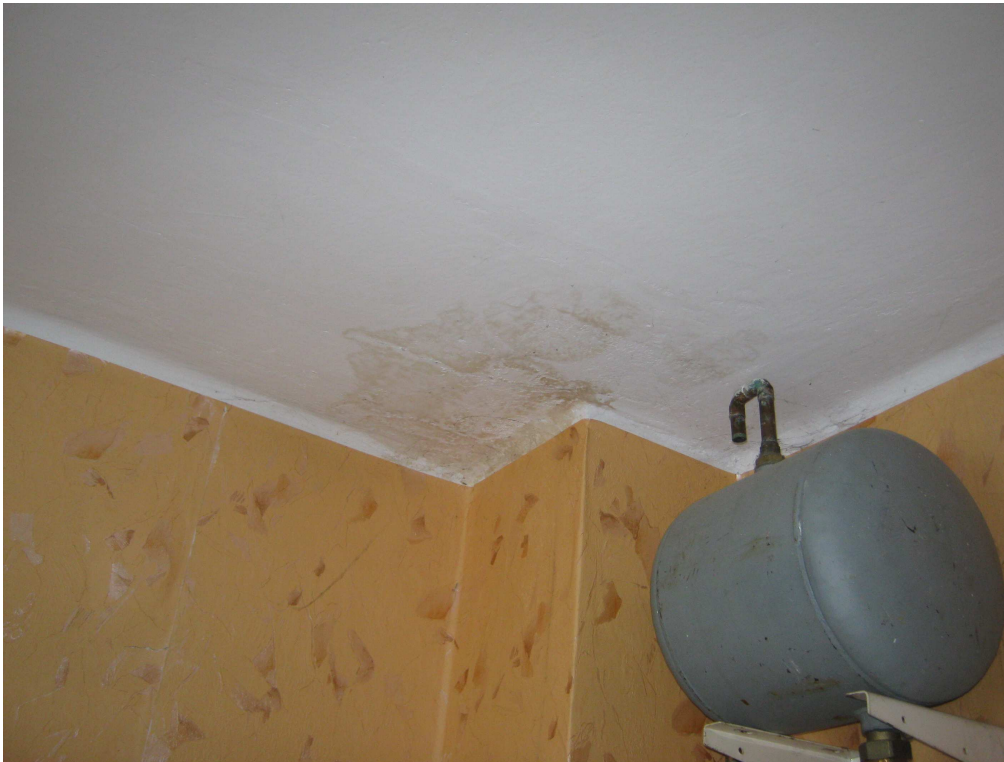
Foto 3 – widoczne zalanie stropu nad I piętrzem przy trzonie kominowym w lokalu mieszkaniowym nr 4

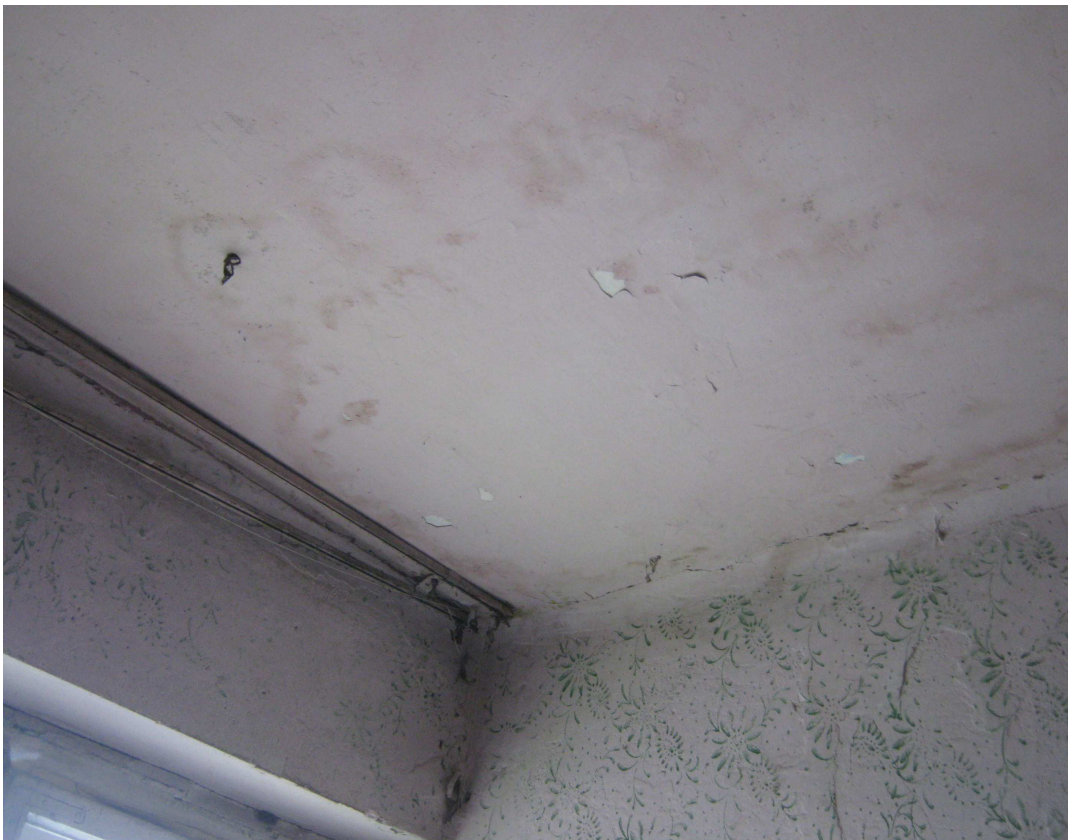
Foto 4 – widoczne zalanie stropu nad I piętrzem w lokalu mieszkaniowym nr 2

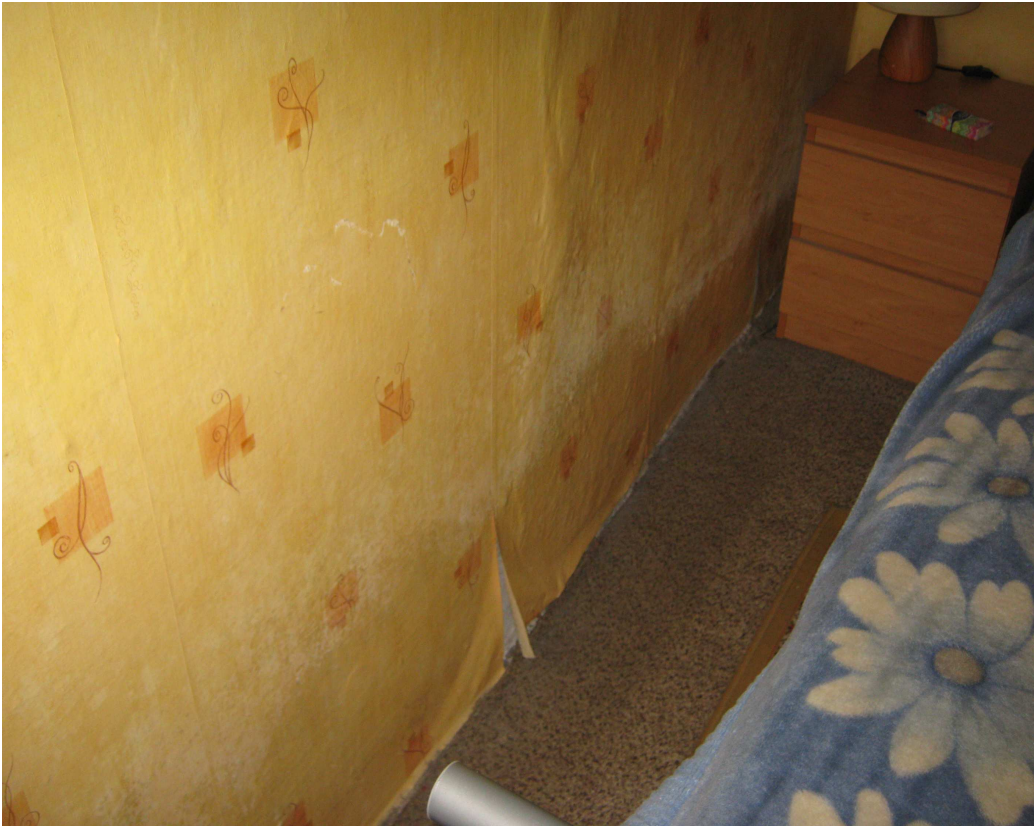
Foto 5 – widoczna pleśń w mieszkaniu nr 1

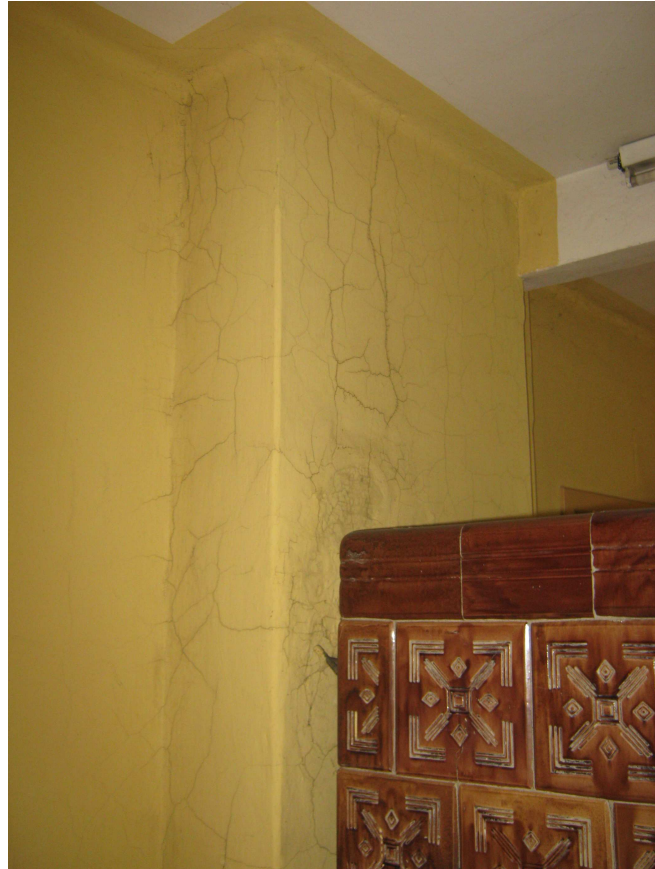
Foto 6 – spękany trzon kominowy w pomieszczeniu użytkowym lokalu U1

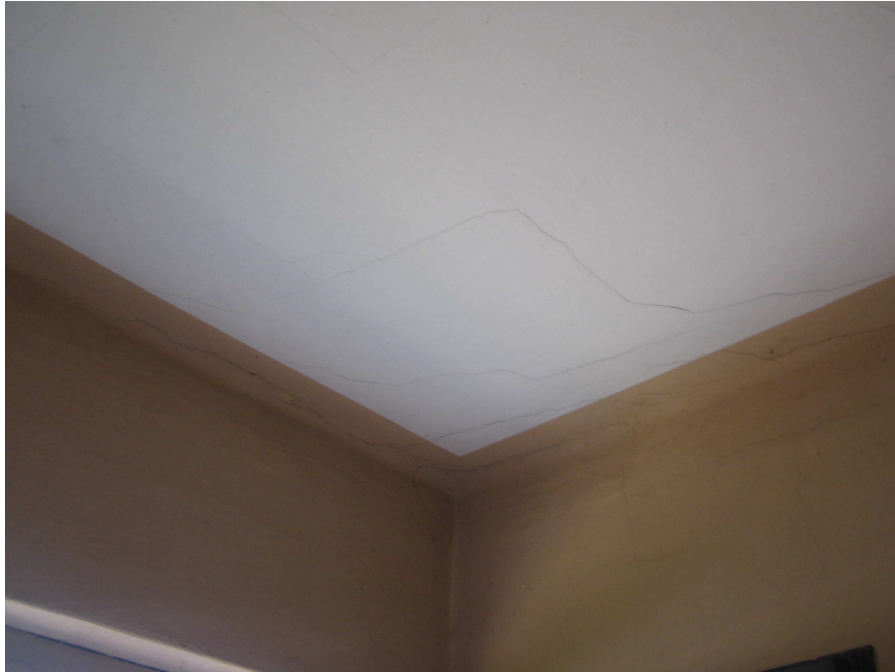
Foto 7 – widoczne pęknięcia sufitu w stropie nad parterem w pomieszczeniu korytarza w lokalu użytkowym U1

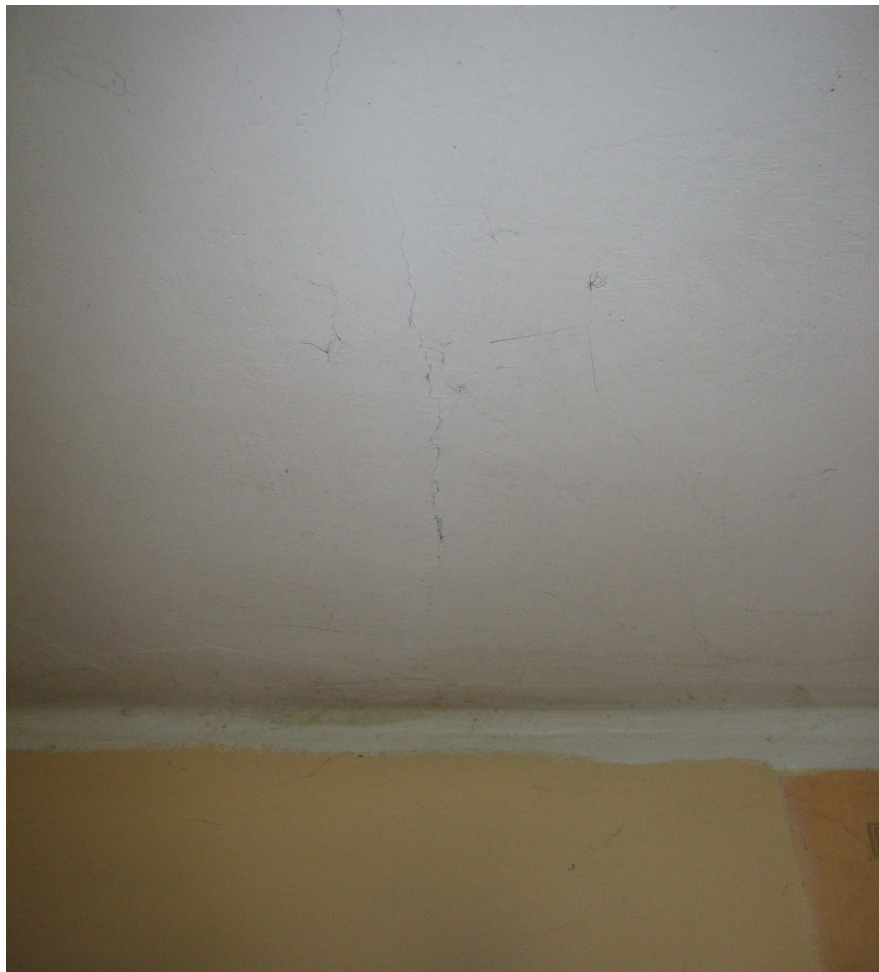
Foto 8 – widoczne pęknięcia sufitu w stropie nad parterem w pomieszczeniu pokój nr 1 w lokalu nr 3

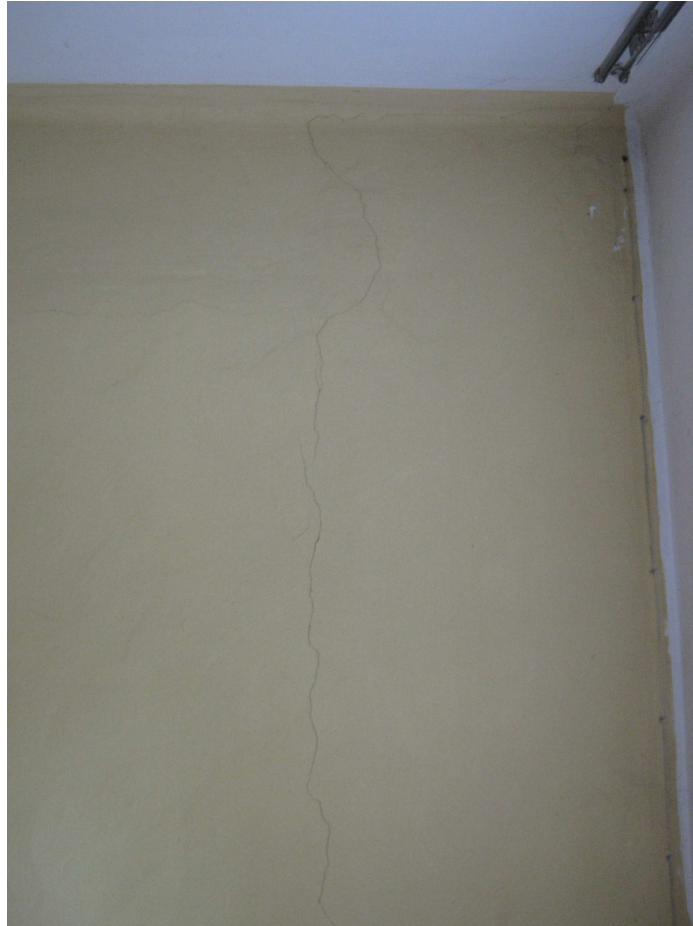
Foto 9 – widoczne pęknięcie ściany w pomieszczeniu użytkowym w lokalu użytkowym U1

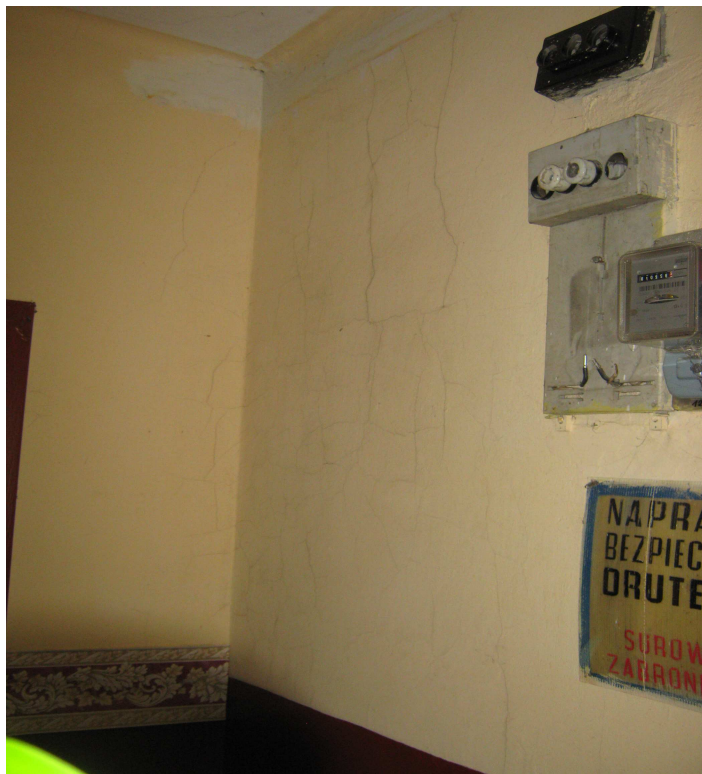
Foto 10 – widoczne pęknięcie ściany w korytarz na parterze w klatce schodowej nr 4

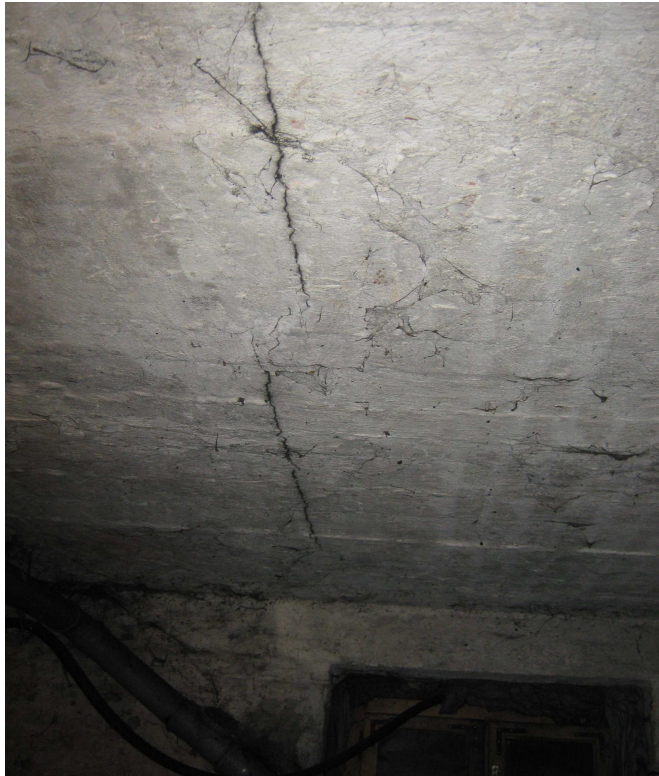
W niektórych piwnicach na spodach tego stropu występują nieliczne pęknięcia. Występujące belki stalowe poniżej płaszczyzny stropu skorodowane. Stan stropu uznaje się za dostateczny.

Foto 11– widoczne pęknięcie stropu nad piwnica w piwnicy rzymależnej do lokalu nr 4

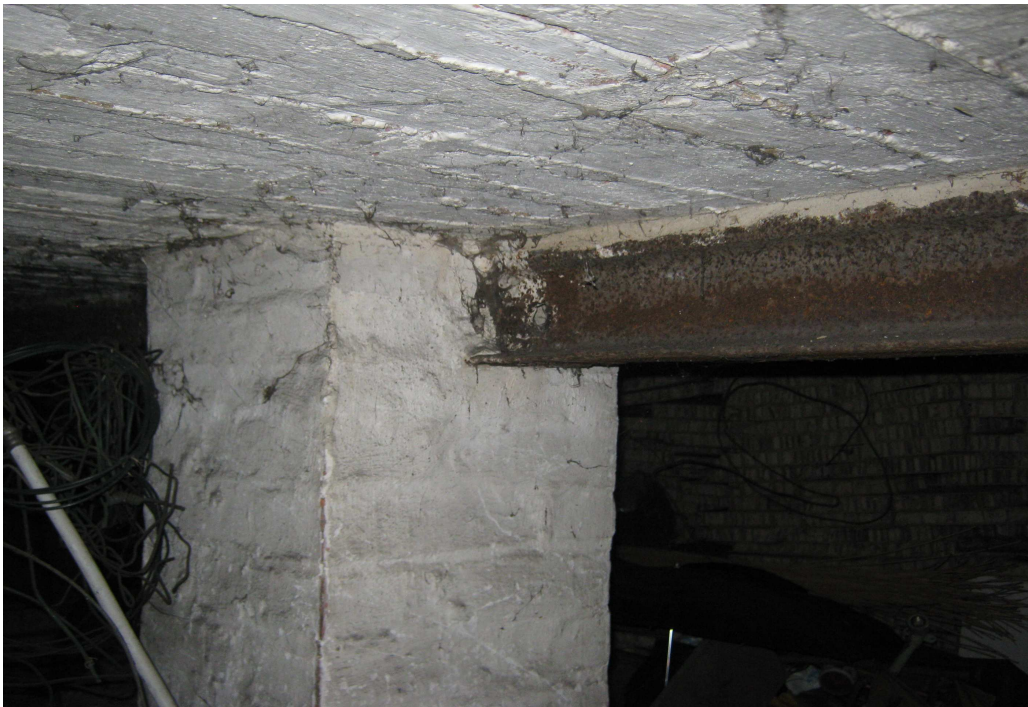
Foto 12– widoczna korozja belek stopowych w piwnicach

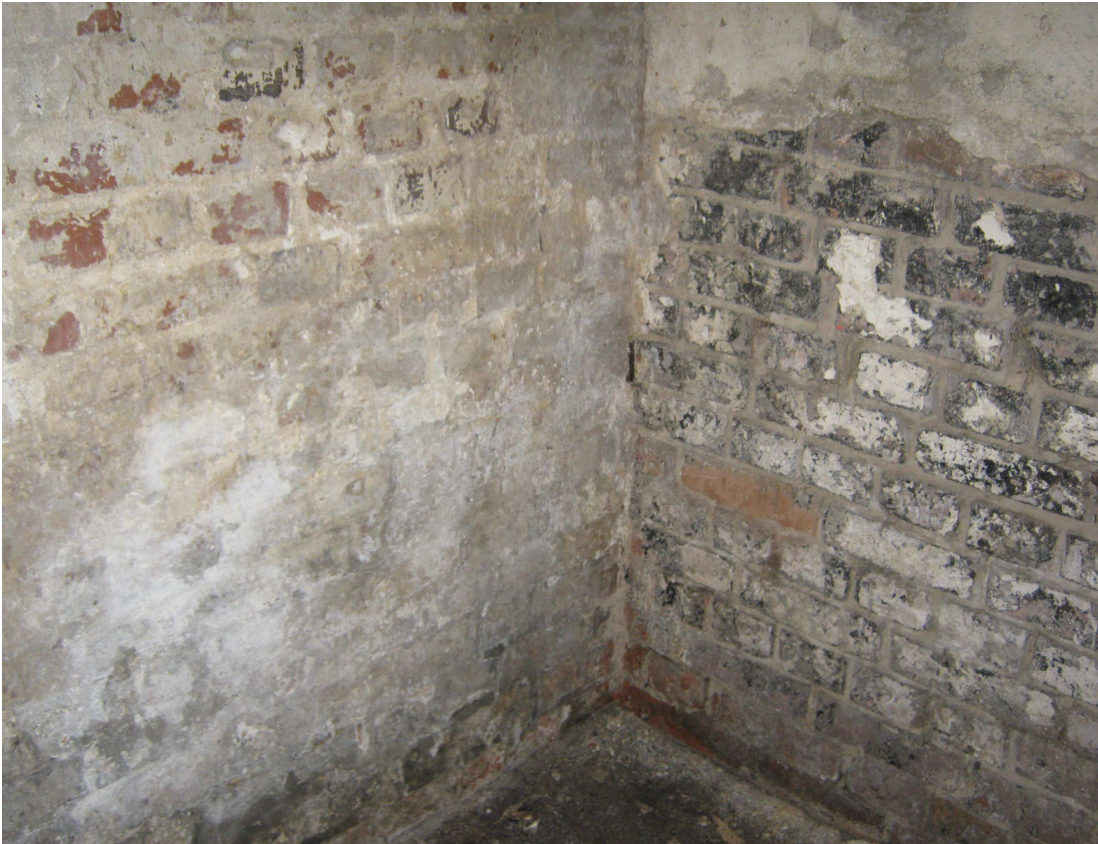
Ściany piwnic zawilgocone. Braki tynków spowodowane wyżej wymienionym zawilgoceniem. Na niektórych ścianach zewnętrznych i wewnętrznych pojawiają się zarysowania. Ściany w dostatecznym stanie technicznym.

Foto 13– widoczne ubytki tynku i wilgoć na ścianach w piwnicy

- Należy sukcesywnie dokonywać w budynku remontu mającego na celu pozbycie się występujących rys na ścianach i stopach
- Wykonać izolacje pionowe i poziome podziemnych części murów budynku

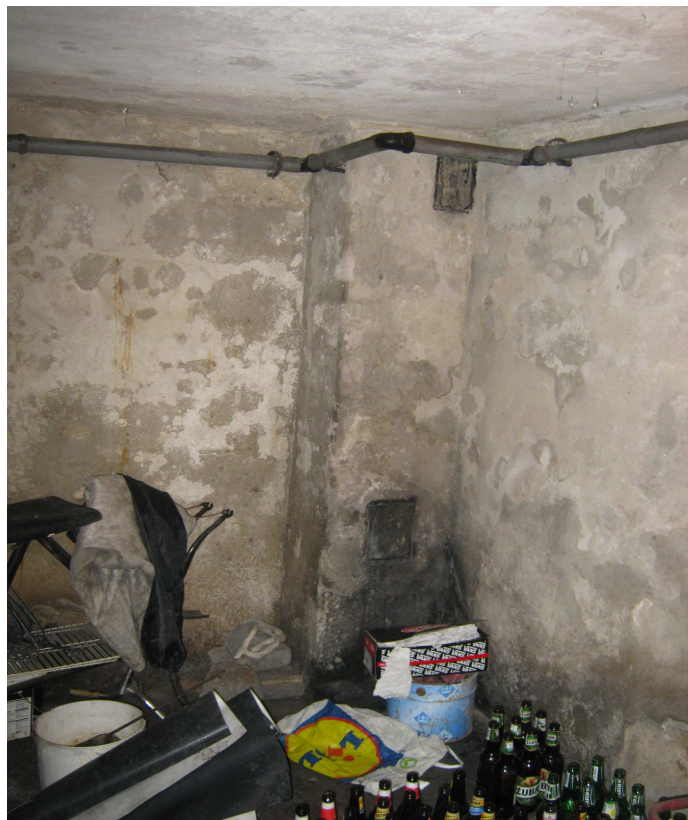
Foto 14– widoczna wilgoć na ścianach i trzonie kominowym w piwnicy

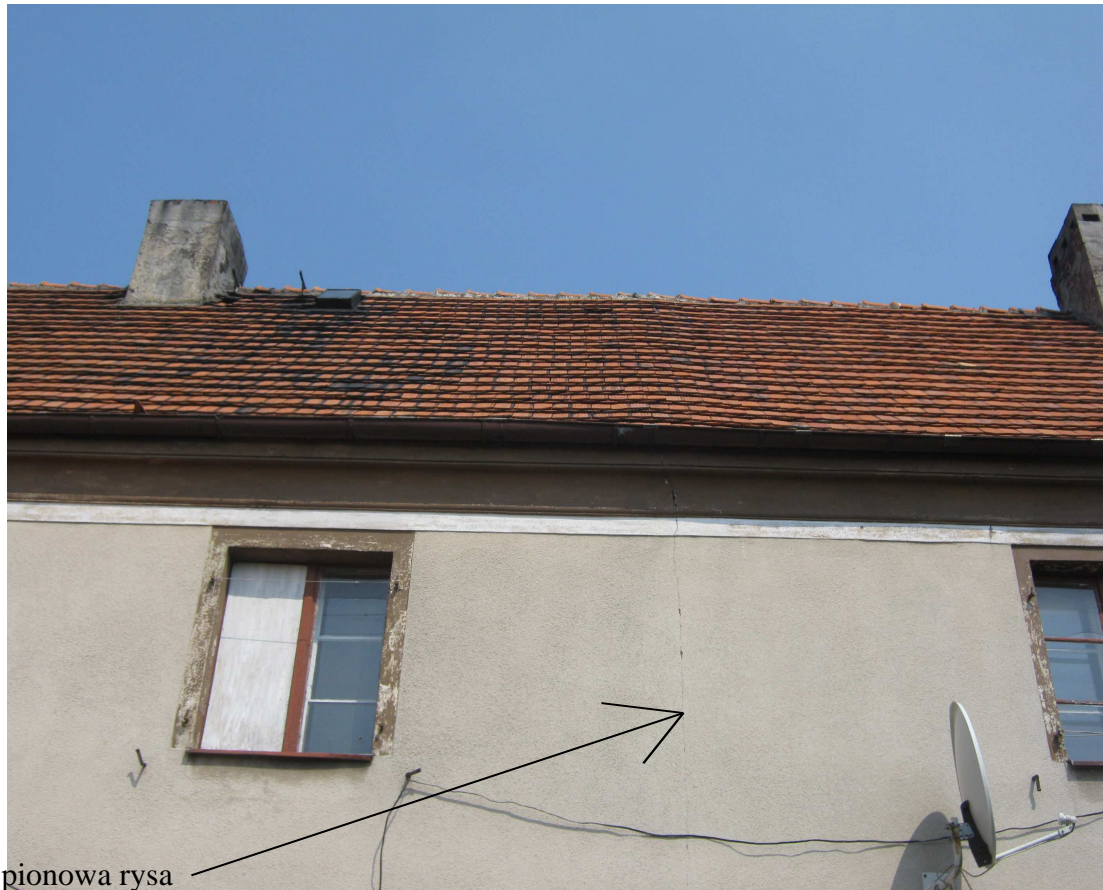
Foto 15– widoczne pęknięcia ściany zewnętrznej – elewacja tylna

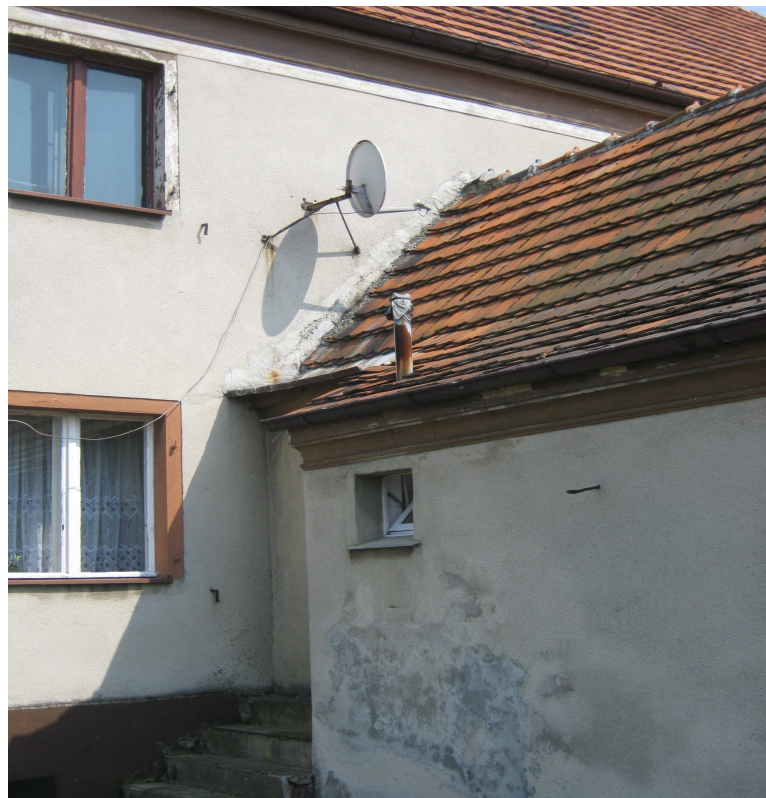
Foto 16– widoczna wilgoć na ścianie dobudówki

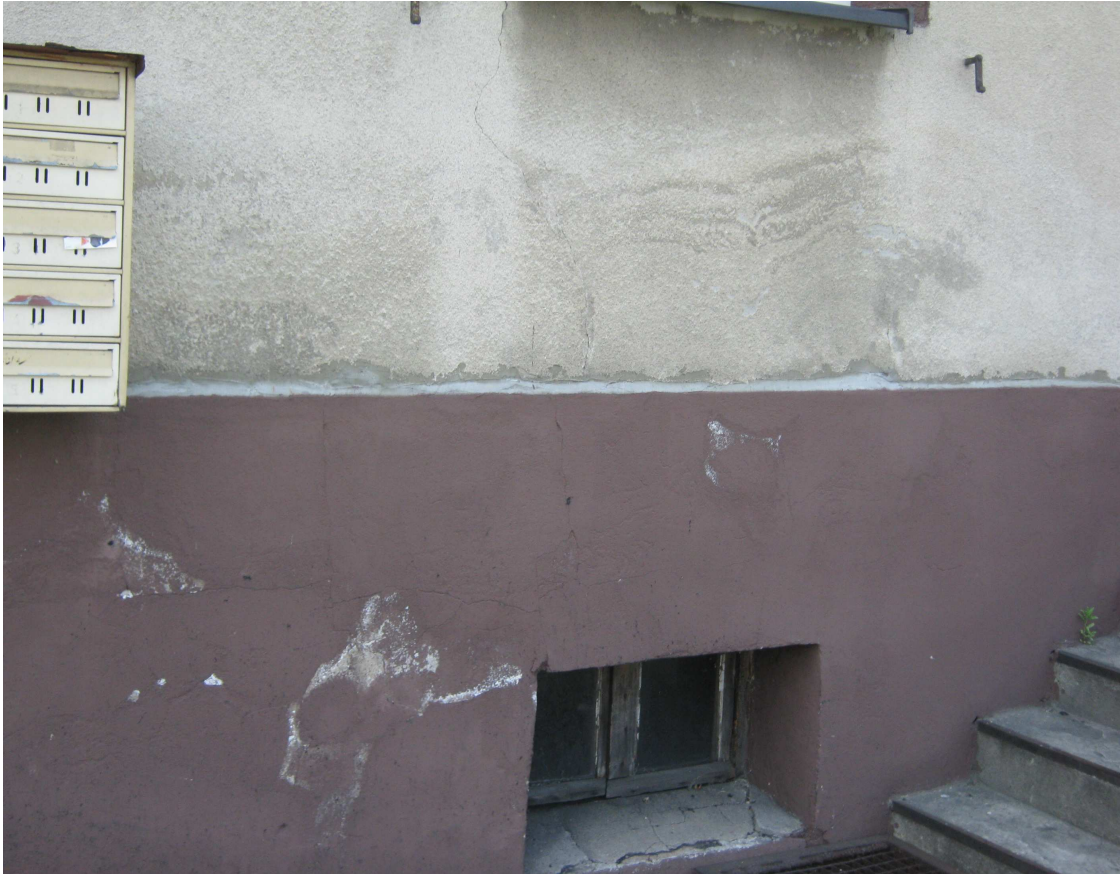
Foto 17– widoczna wilgoć rysa podmiędzy oknami – elewacja frontowa

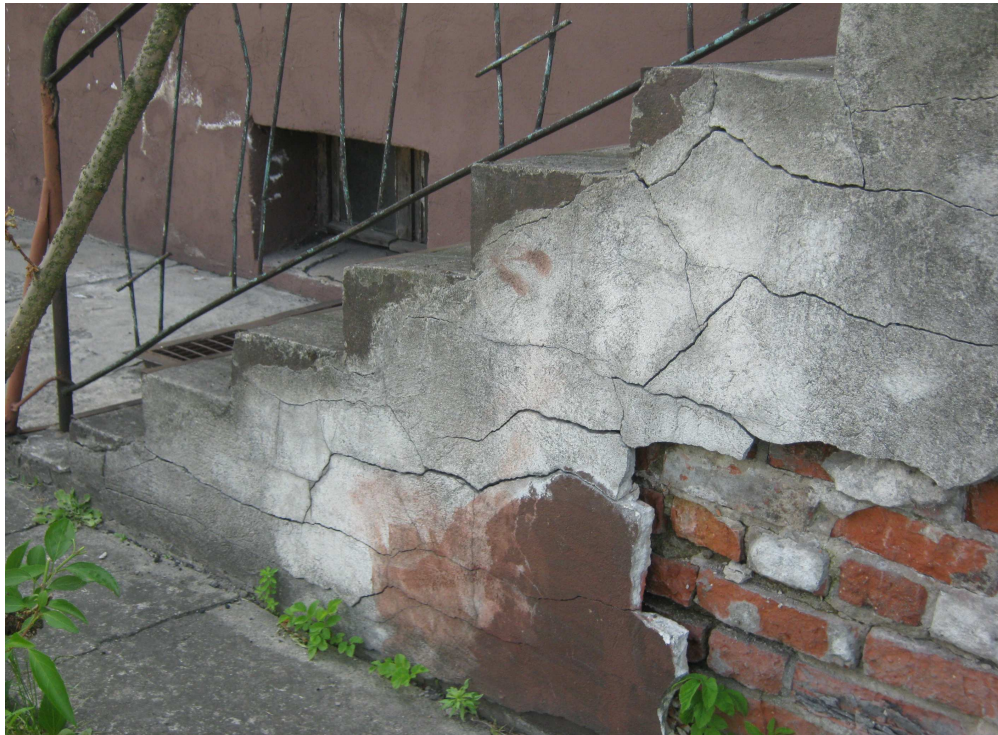
Schody wykazują normalne zużycie. Jednakże ścianki boczne o zniszczonych powłokach tynkarskich.

Foto 18– widoczne pęknięcia na bocznych ściankach schodów zewnętrznych, braki tynków
